**Gemeinde Belp**

**Aula Schulhaus Mühlematt, Belp**

**Naphthalinuntersuchung**

**Kurzbericht**

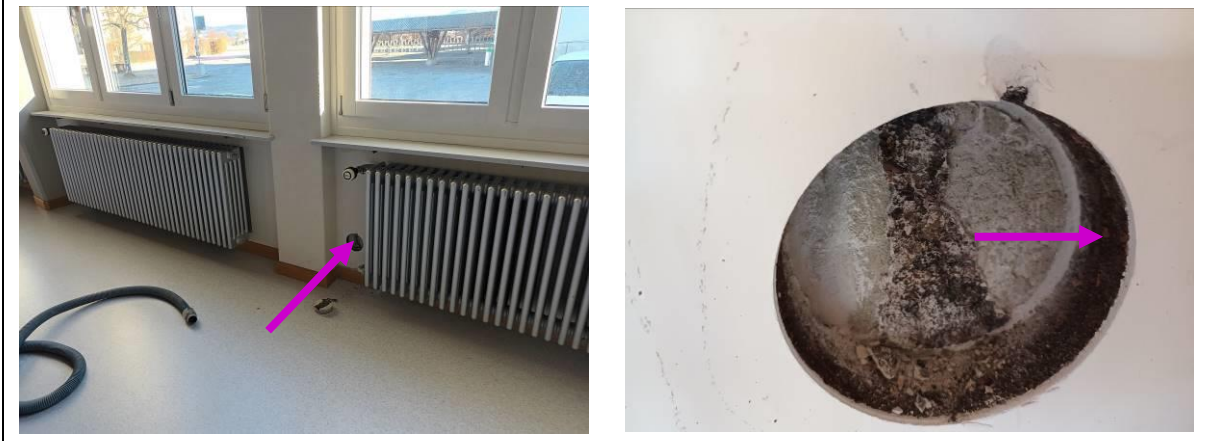
<b>ID-Nr. und Probenotyp</b>	1; EP	<b>Schadstoff / Bestimmung</b>	PAK: L+
<b>Bauteil / Material</b>	Korkdämmung Radiatorenische links		
<b>Standort</b>	Aula		
<b>Art und Gehalt</b>	ΣPAK: 3'021 mg/kg, Anteil Leichtflüchtiger PAK: 9.3%, Benzo(a)pyren: 190 mg/kg		
<b>Sanierungsdringlichkeit</b>	-		
<b>Sanierung durch</b>	instruierte Baufachleute	<b>Entsorgungsweg</b>	KVA
<b>Sanierung gem.</b>	Bei einem Rückbau ist die maximale Arbeitsplatzkonzentration (MAK) von Benzo(a)pyren in der Luft mittels staubarmen Verfahren einzuhalten.		
<b>Typgleich</b>	alle Nischen		
<b>Bemerkungen</b>	-

- ◆ die Korkdämmungen entweder direkt zu sanieren
- ◆ oder Raumluftmessungen durchführen zu lassen und gegebenenfalls Massnahmen einzuleiten.

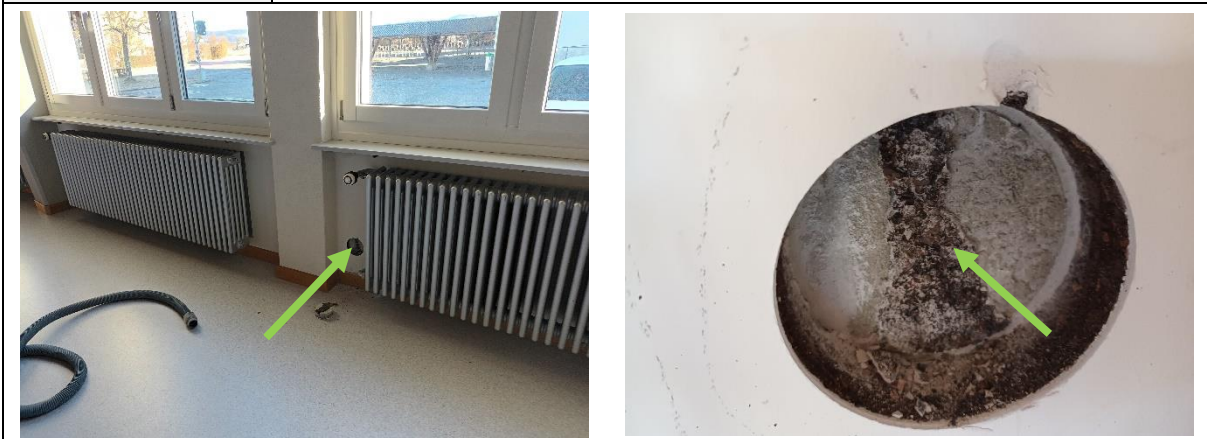
<b>ID-Nr. und Probenotyp</b>	2; EP	<b>Schadstoff / Bestimmung</b>	Asbest: L-
<b>Bauteil / Material</b>	Kleber Korkdämmung links		
<b>Standort</b>	Aula		
<b>Typgleich</b>	alle Nischen		
<b>Bemerkungen</b>	-

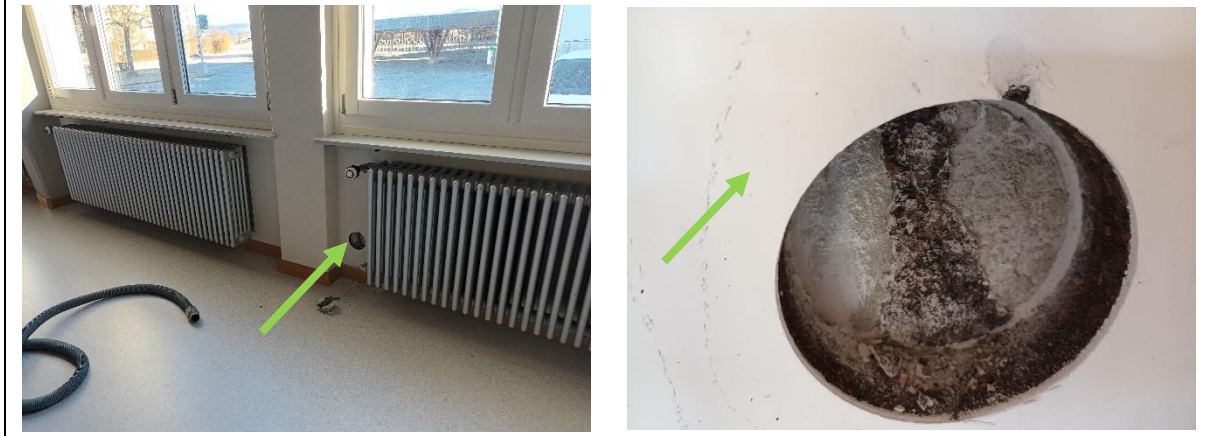
<b>ID-Nr. und Probenotyp</b>	<b>3; EP</b>	<b>Schadstoff / Bestimmung</b>	<b>Asbest: L-</b>
<b>Bauteil / Material</b>	Verputz Radiatorenische links		
<b>Standort</b>	Aula		
<b>Typgleich</b>	alle Nischen		
<b>Bemerkungen</b>	-

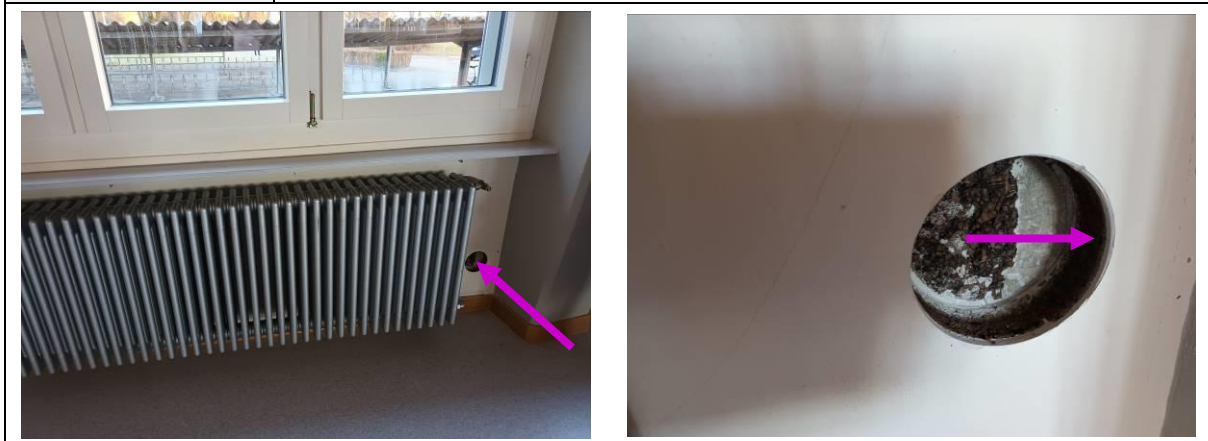
<b>ID-Nr. und Probenotyp</b>	<b>4; EP</b>	<b>Schadstoff / Bestimmung</b>	<b>PAK: L(+)</b>
<b>Bauteil / Material</b>	Korkdämmung Radiatorenische rechts		
<b>Standort</b>	Aula		
<b>Art und Gehalt</b>	$\Sigma$ PAK: 362 mg/kg, Anteil Leichtflüchtiger PAK: 9.4%, Benzo(a)pyren: 25 mg/kg		
<b>Sanierungsdringlichkeit</b>	-		
<b>Sanierung durch</b>	instruierte Baufachleute	<b>Entsorgungsweg</b>	KVA
<b>Sanierung gem.</b>	Bei einem Rückbau ist die maximale Arbeitsplatzkonzentration (MAK) von Benzo(a)pyren in der Luft mittels staubarmen Verfahren einzuhalten.		
<b>Typgleich</b>	alle Nischen		
<b>Bemerkungen</b>	-

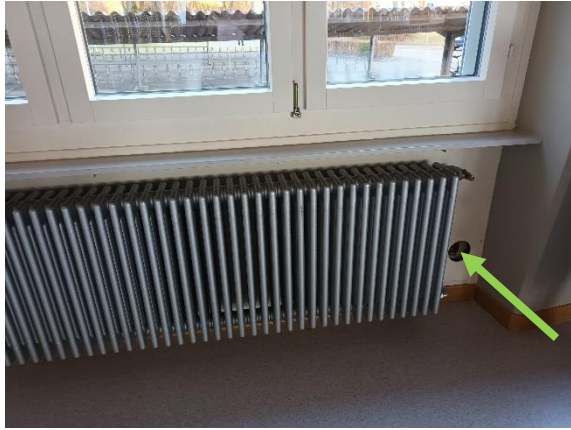
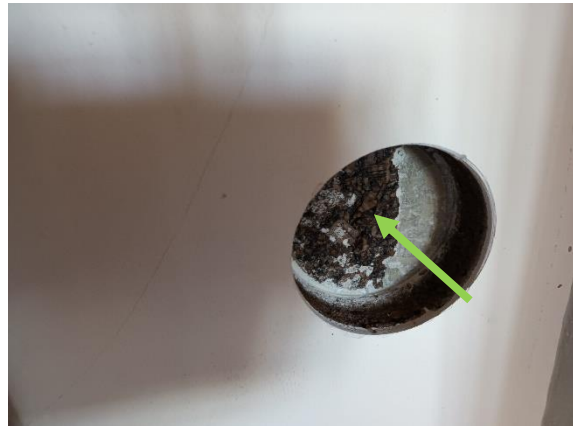
<b>ID-Nr. und Probenotyp</b>	<b>5; EP</b>	<b>Schadstoff / Bestimmung</b>	<b>Asbest: L-</b>
<b>Bauteil / Material</b>	Kleber Korkdämmung rechts		
<b>Standort</b>	Aula		
<b>Typgleich</b>	alle Nischen		
<b>Bemerkungen</b>	-

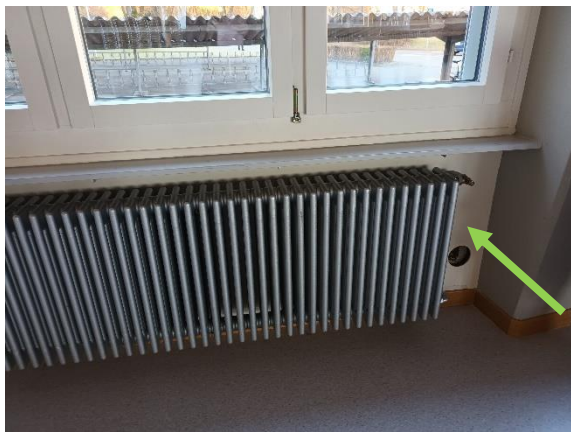
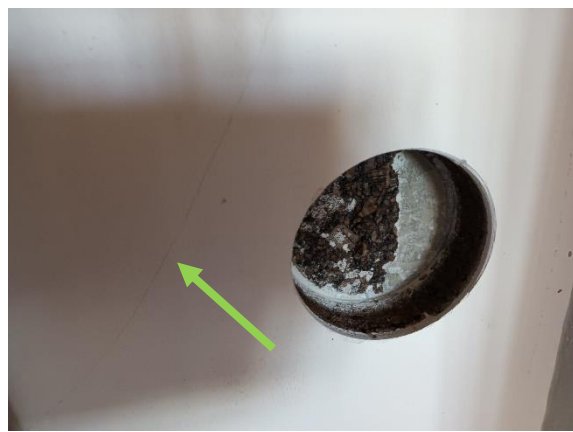
<b>ID-Nr. und Probenotyp</b>	<b>6; EP</b>	<b>Schadstoff / Bestimmung</b>	<b>Asbest: L-</b>
<b>Bauteil / Material</b>	Verputz Radiatorenische rechts		
<b>Standort</b>	Aula		
<b>Typgleich</b>	alle Nischen		
<b>Bemerkungen</b>	-

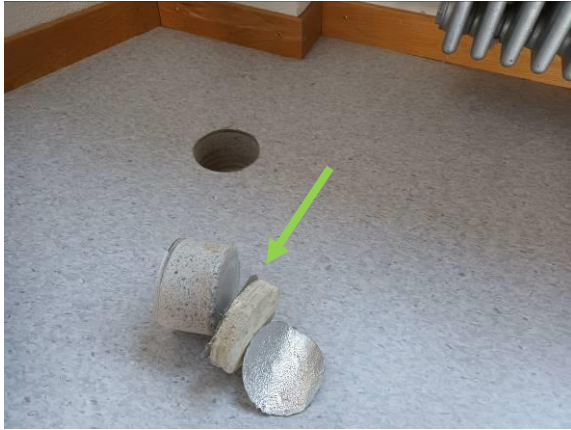
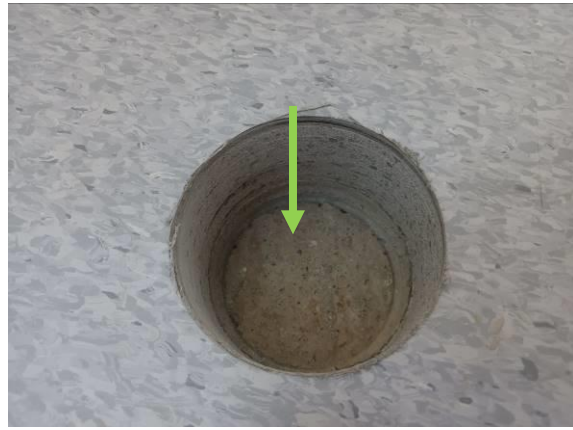
<b>ID-Nr. und Probenotyp</b>	<b>7; KP</b>	<b>Schadstoff / Bestimmung</b>	<b>PAK: E-</b>
<b>Bauteil / Material</b>	Teerölspltttschüttung/-Kork		
<b>Standort</b>	Aula		
<b>Typgleich</b>	-		
<b>Bemerkungen</b>	keine PAK-haltige Dämmschicht vorhanden

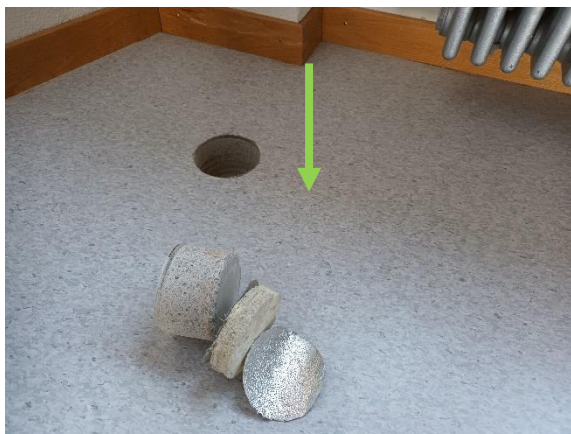
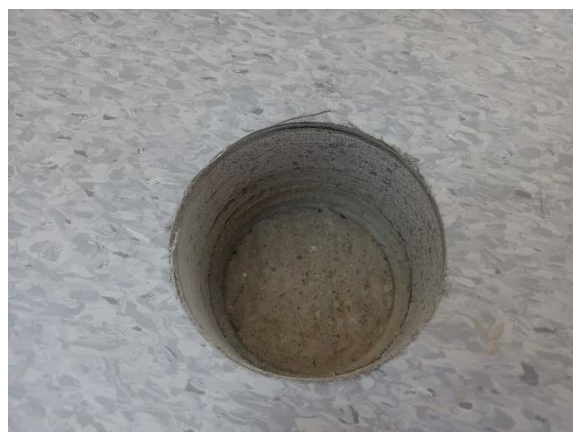
<b>ID-Nr. und Probenotyp</b>	<b>8; KP</b>	<b>Schadstoff / Bestimmung</b>	<b>Asbest: E-</b>
<b>Bauteil / Material</b>	PVC-Bodenbelag		
<b>Standort</b>	Aula		
<b>Typgleich</b>	-		
<b>Bemerkungen</b>	wurde 2013 verlegt
