**Gemeinde Belp**

**Aula Schulhaus Mühlematt, Belp**

**Naphthalinuntersuchung**

**Kurzbericht**

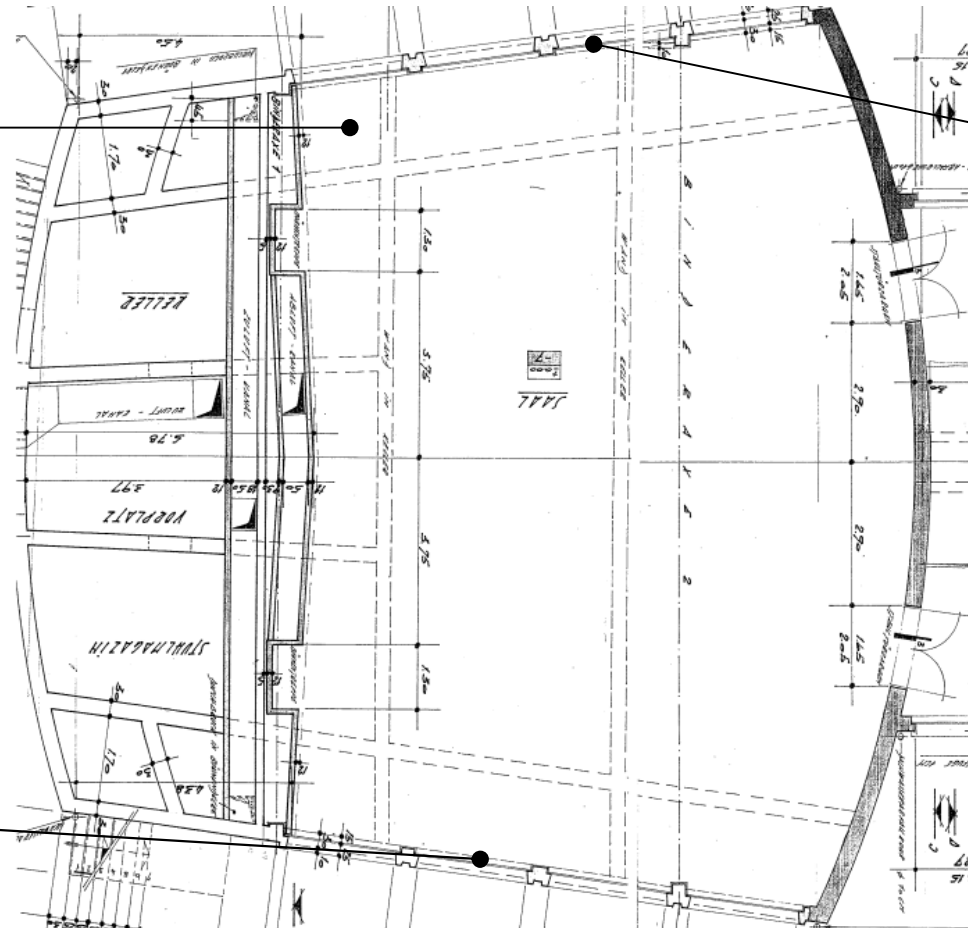
**ID-Nr. 7**  
Raum: Aula  
Bauteil: Teerölsplittschüttung/-Kork  
Befund: kein Verdacht auf PAK  
Typgleich: -  
Bemerkung: keine entsprechende Dämmung vorhanden

**ID-Nr. 8**  
Raum: Aula  
Bauteil: PVC-Bodenbelag  
Befund: kein Verdacht auf Asbest  
Typgleich: -  
Bemerkung: 2013 eingebaut

**ID-Nr. 4**  
Raum: Aula  
Bauteil: Korkdämmung Radiatorennische rechts  
Befund: PAK festgestellt  
Typgleich: -  
Bemerkung: -

**ID-Nr. 5**  
Raum: Aula  
Bauteil: Kleber Korkdämmung rechts  
Befund: kein Asbest festgestellt  
Typgleich: -  
Bemerkung: -
